# Utilização do amperímetro fiscal para detecção de adulterações em sistemas de medição do grupo A.

**Tema:** Recuperação de energia - Perdas não-técnicas

**Empresa:** Celesc Distribuição S.A.

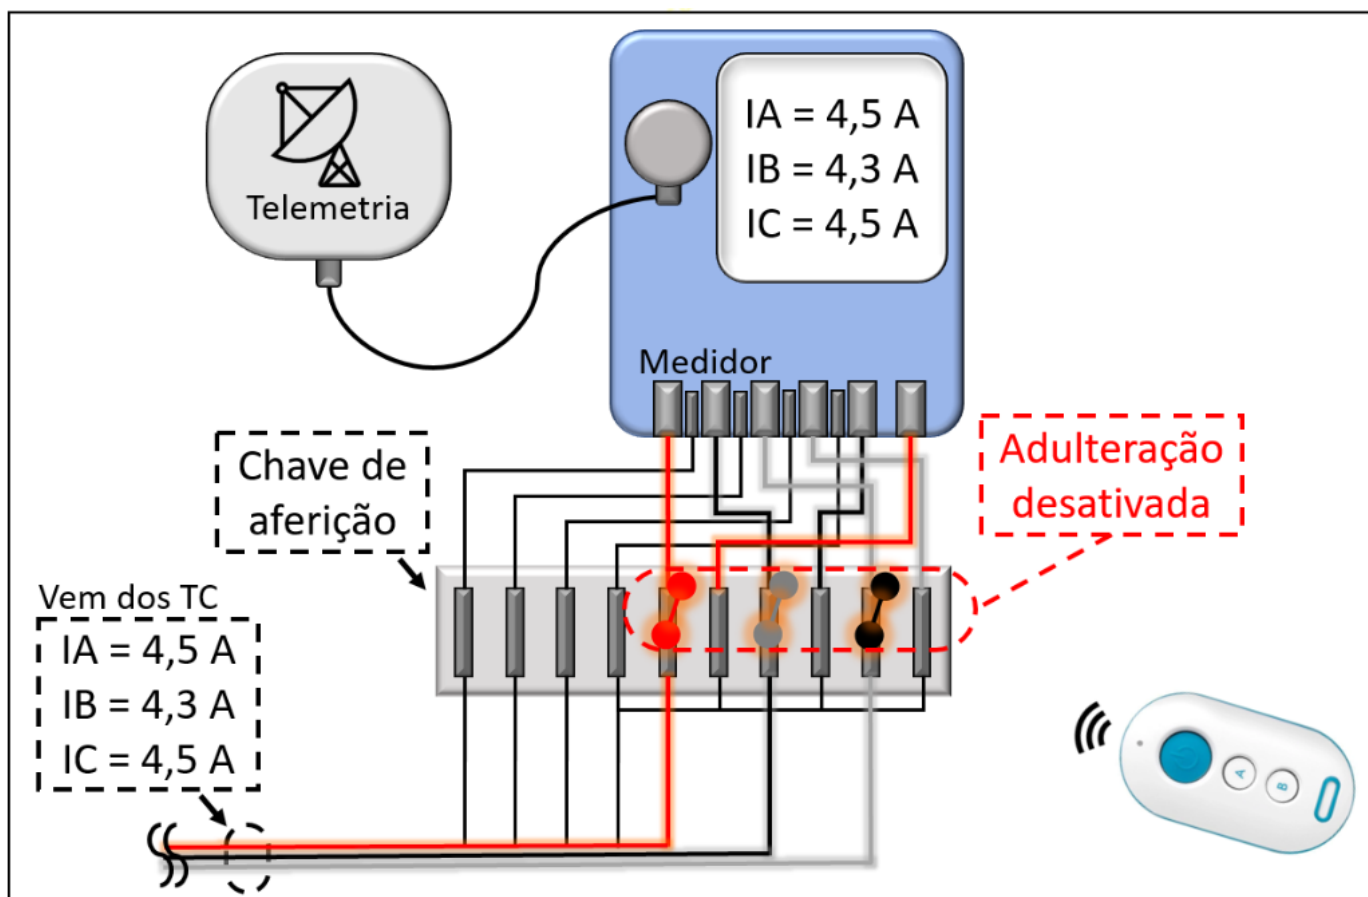
Para conceituar o problema alvo, a Figura 1 ilustra uma adulteração embutida no interior de uma chave de aferição, que é um dispositivo usado para permitir intervenções nos medidores do grupo A sem desenergizar a instalação primária. Os três contatos elétricos destacados estão abertos, permitindo o correto registro do consumo de energia naquele instante.

Figura 1: Adulteração desativada no interior da chave de aferição

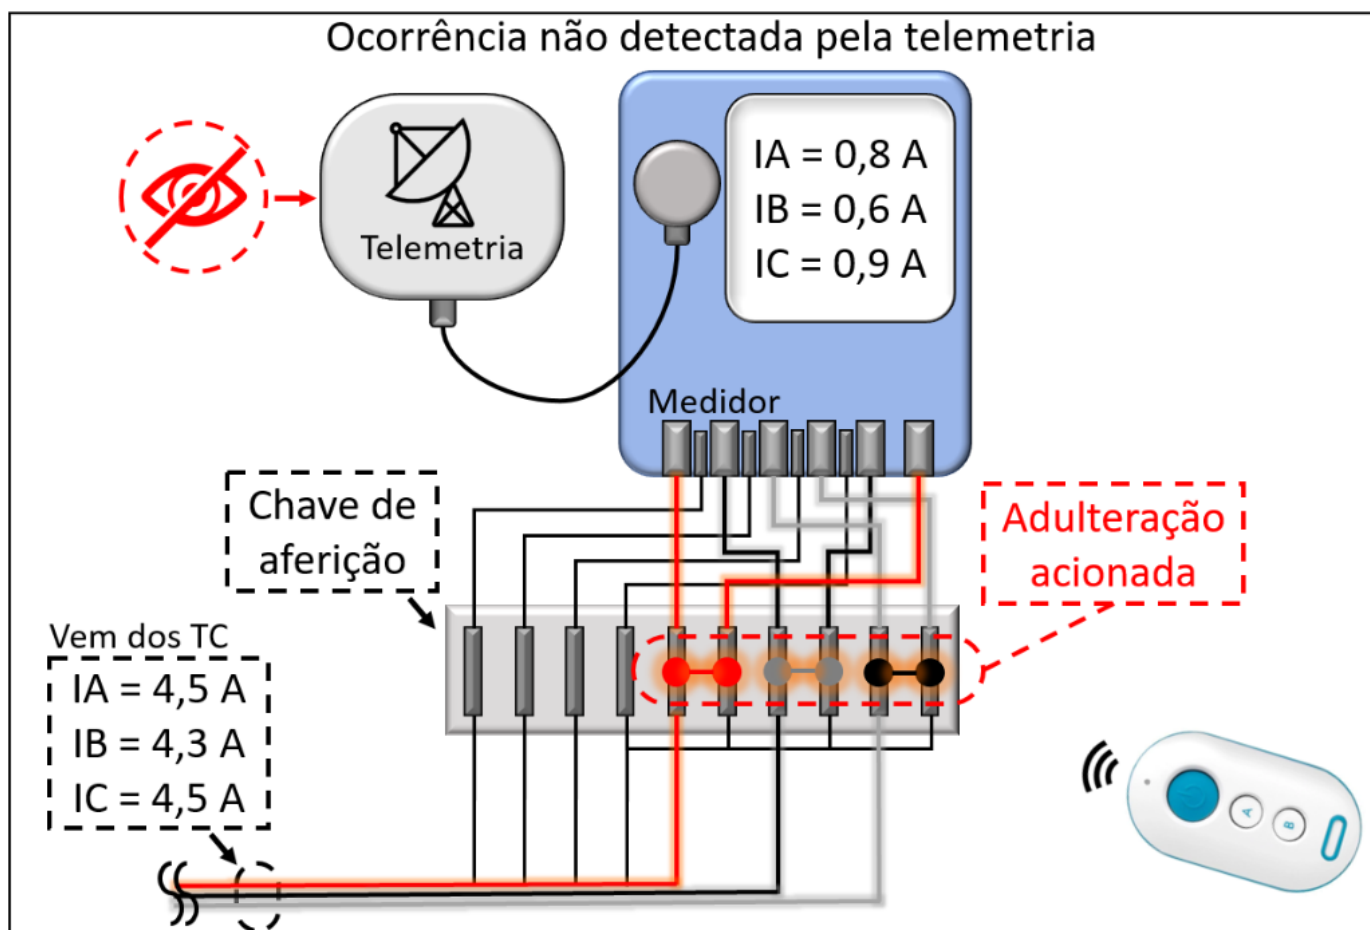
Na Figura 2, os três contatos elétricos estão fechados, ocasionando desvios na corrente elétrica e, consequentemente, comprometendo o registro do consumo de energia. Nesse caso, a informação recebida pelo sistema de telemedição é a mesma observada pelo medidor, ou seja, a ocorrência não é detectada pelo monitoramento remoto. A ilustração também sugere que a abertura e o fechamento dos contatos elétricos podem ser comutados por um dispositivo de controle remoto.

Figura 2: Adulteração ativada no interior da chave de aferição

Esse tipo de adulteração também pode ser encontrado no interior dos medidores e é implementada para simular características de consumo normais, como um turno reduzido à noite ou o acionamento de um grupo gerador no horário de ponta. Como consequência, a adulteração passa despercebida durante as fiscalizações presenciais (quando está desativada) e nas análises remotas por telemetria (com uma curva de consumo típica simulada).

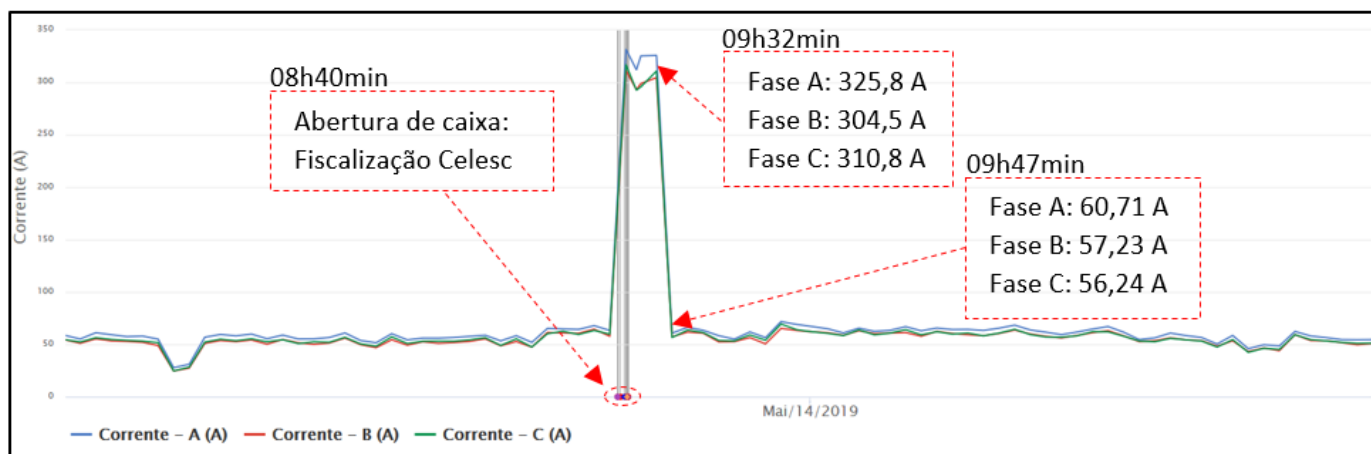
A figura 5 indica o comportamento de consumo observado pela telemetria no momento da referida fiscalização, observa-se uma elevação nas correntes medidas de aproximadamente 60 ampères para mais de 300 ampères. Após a saída dos fiscais do local, as correntes diminuíram, retornando ao patamar anterior, o que pode ser característico de uma adulteração sendo acionada. No entanto, com todos os recursos disponíveis para as equipes de campo, não foi possível detectar qualquer irregularidade no momento da inspeção.

Figura 5: Índícios da irregularidade 1 visualizados pela telemetria

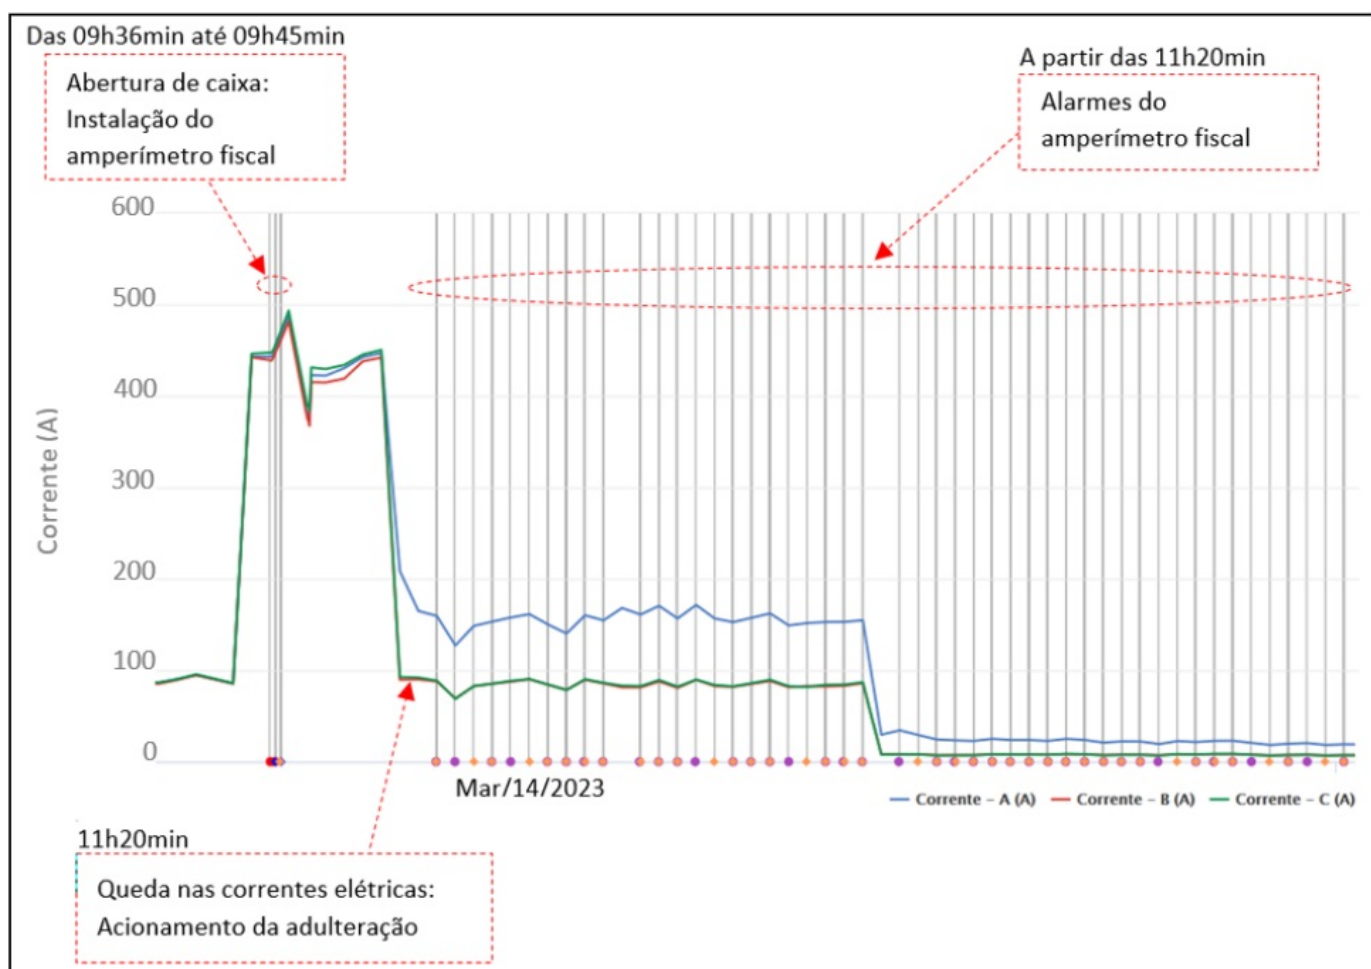
Cada linha vertical representa um alarme detectado pela telemetria. Os primeiros alarmes referem-se à abertura e ao fechamento da caixa de medição, efetuados pela equipe da Celesc para a instalação do amperímetro fiscal. Pouco tempo após o fechamento da caixa, as correntes elétricas medidas diminuíram consideravelmente, e uma sequência de alarmes foi enviada pelo amperímetro fiscal.

Figura 6: Detecção da irregularidade 1 visualizada pela telemetria

No dia seguinte, 15 de março de 2023, a equipe da Celesc, ciente dos alarmes, retornou ao local para substituir os equipamentos de medição suspeitos e enviá-los para verificação em laboratório. Um termo de ocorrência em inspeção foi emitido, registros fotográficos foram efetuados, e os equipamentos foram acondicionados em invólucro lacrado.

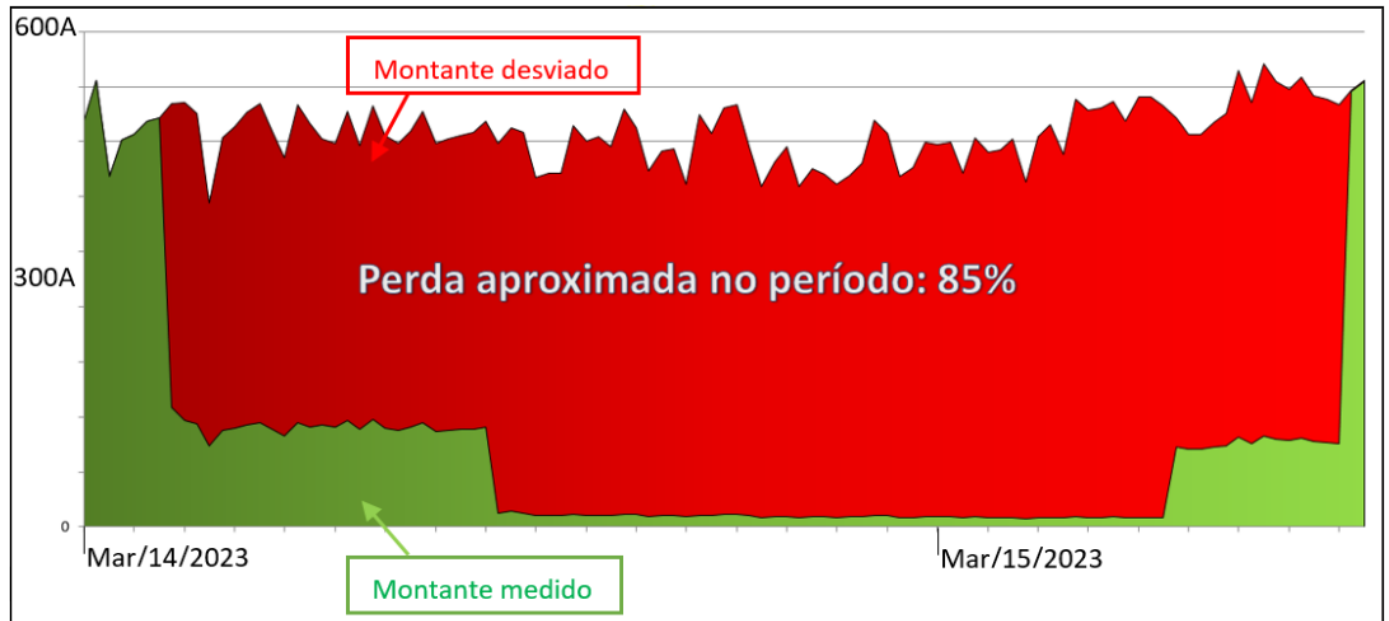
A Figura 7 indica os dados coletados pelo amperímetro fiscal e salvos no cartão de memória. É possível verificar a diferença entre o consumo real e o consumo registrado pelo medidor. A perda não técnica no local durante o período de monitoramento foi de aproximadamente 85%.

Figura 7: Perda observada na irregularidade 1

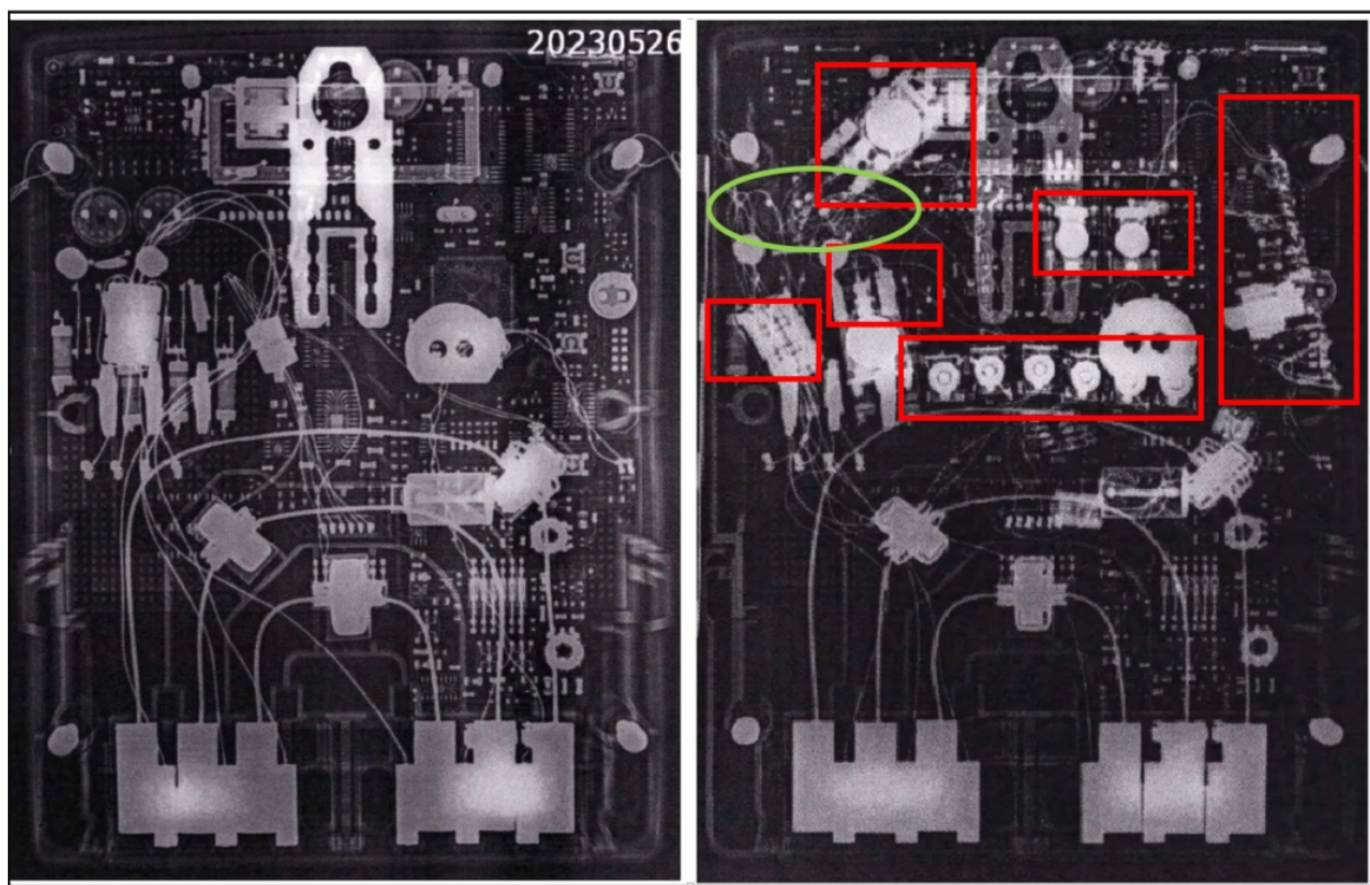
A Figura 8 mostra uma imagem de raio-x feita no medidor enquanto ainda estava no invólucro. Para facilitar a análise, o procedimento de raio-x foi realizado comparando o exemplar lacrado (à direita) com outro medidor do mesmo modelo (à esquerda) em perfeito estado de funcionamento. É perceptível a diferença na quantidade de componentes eletrônicos no interior dos equipamentos.

Figura 8: Adulteração observada através de raio-X

Em setembro de 2023, a polícia científica de Santa Catarina realizou uma perícia técnica no medidor. Foi constatado que o equipamento continha vários componentes eletrônicos não originais inseridos em seu interior, incluindo um sistema de rádio para possível ativação da adulteração por controle remoto. Com base no histórico de consumo e no comportamento posterior à regularização do sistema de medição, estimasse a perda de aproximadamente 4,4 GWh, equivalente a 2,6 milhões de reais, durante 62 meses em que a adulteração funcionou. Grande parte do montante estimado é irrecuperável, pois a legislação atual limita o cálculo em 36 meses.

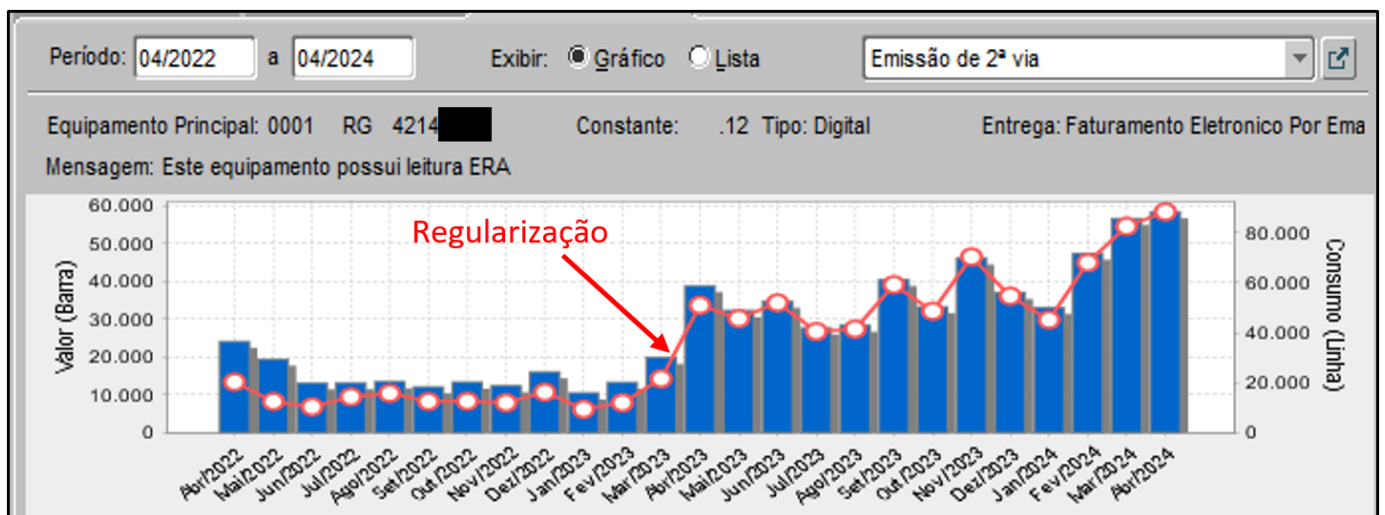
Concluindo a análise do caso, a Figura 9 ilustra o histórico de consumo ao longo de 24 meses, divididos em 12 meses anteriores e 12 meses posteriores à regularização do sistema de medição. A média das faturas subiu de R\$ 15.756,09 para R\$ 38.018,87, permitindo estimar uma redução anual de R\$ 267.153,3 nas perdas não técnicas após a eliminação da adulteração.

Figura 9: Consumo posterior à regularização da medição na irregularidade 1

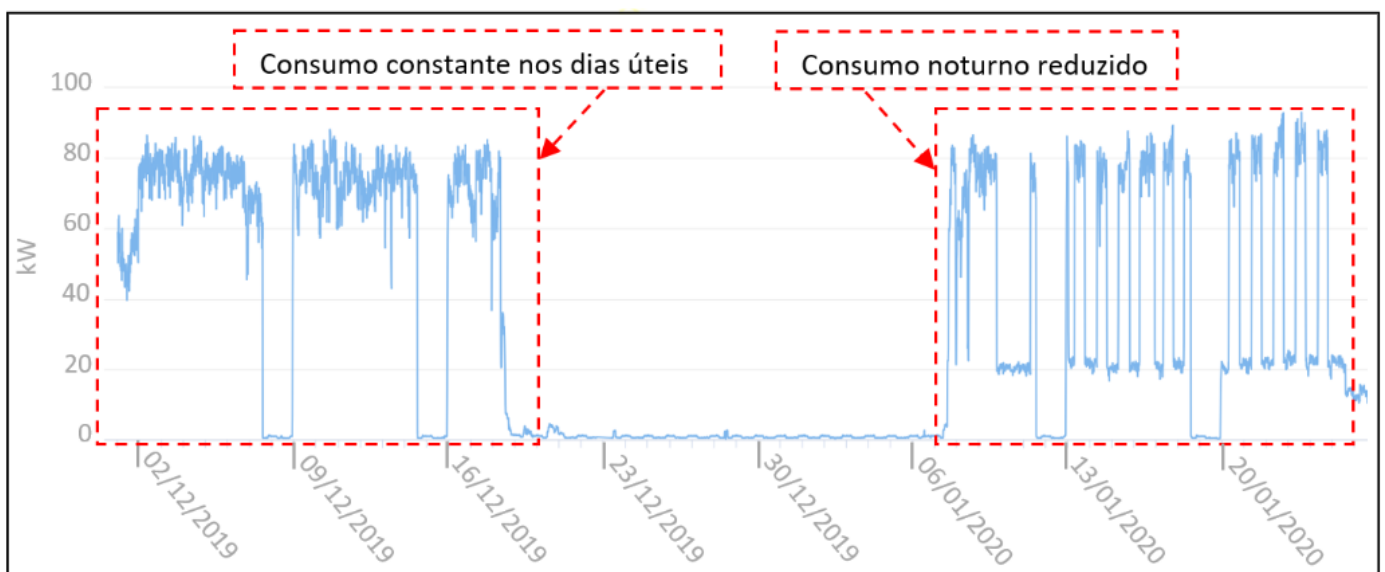
- A unidade consumidora possui histórico de irregularidade, com uma ocorrência detectada no ano de 2016.
- A partir de dezembro de 2019, observou-se uma mudança no perfil de carga através da telemetria. Conforme ilustrado na Figura 10, anteriormente a empresa operava com carga total durante 24 horas nos dias úteis. Posteriormente, passou a operar com carga reduzida principalmente no período noturno. Tal mudança não gerou suspeitas nos filtros do sistema de telemetria.

Figura 10: Índícios da irregularidade 2 visualizados pela telemetria

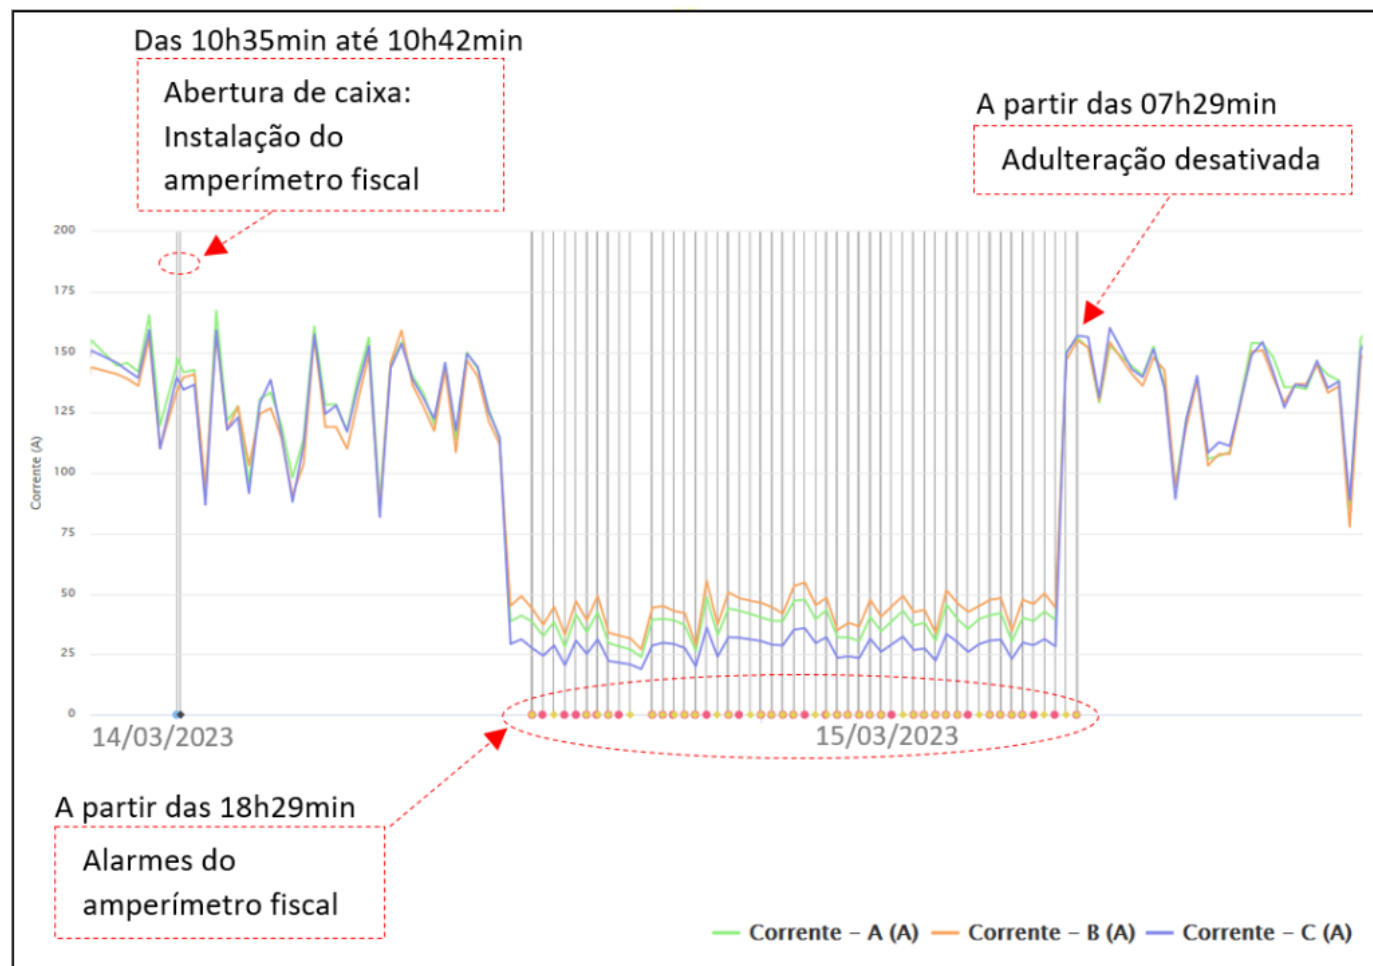
A instalação do amperímetro fiscal ocorreu em 14 de março de 2023. A Figura 11 indica o comportamento de consumo nos momentos da intervenção. Os primeiros alarmes referem-se à abertura e ao fechamento da caixa de medição, efetuados pela equipe da Celesc para a instalação do amperímetro fiscal. Após o horário comercial, conforme esperado, o consumo da empresa diminuiu consideravelmente, e o amperímetro fiscal enviou uma sequência de alarmes. No dia seguinte, a adulteração foi desativada, simulando um novo início diário de expediente, momento em que os alarmes do amperímetro fiscal cessaram.

Figura 11: Detecção da irregularidade 2 visualizada pela telemetria

No dia 15 de março de 2023, a equipe da Celesc, ciente dos alarmes, retornou ao local para intervir nos equipamentos de medição suspeitos. A decisão foi iniciar a fiscalização quebrando a chave de aferição instalada, pois esta era de um modelo antigo, com corpo plástico em cor sólida, o que impossibilitava a visualização dos barramentos internos.

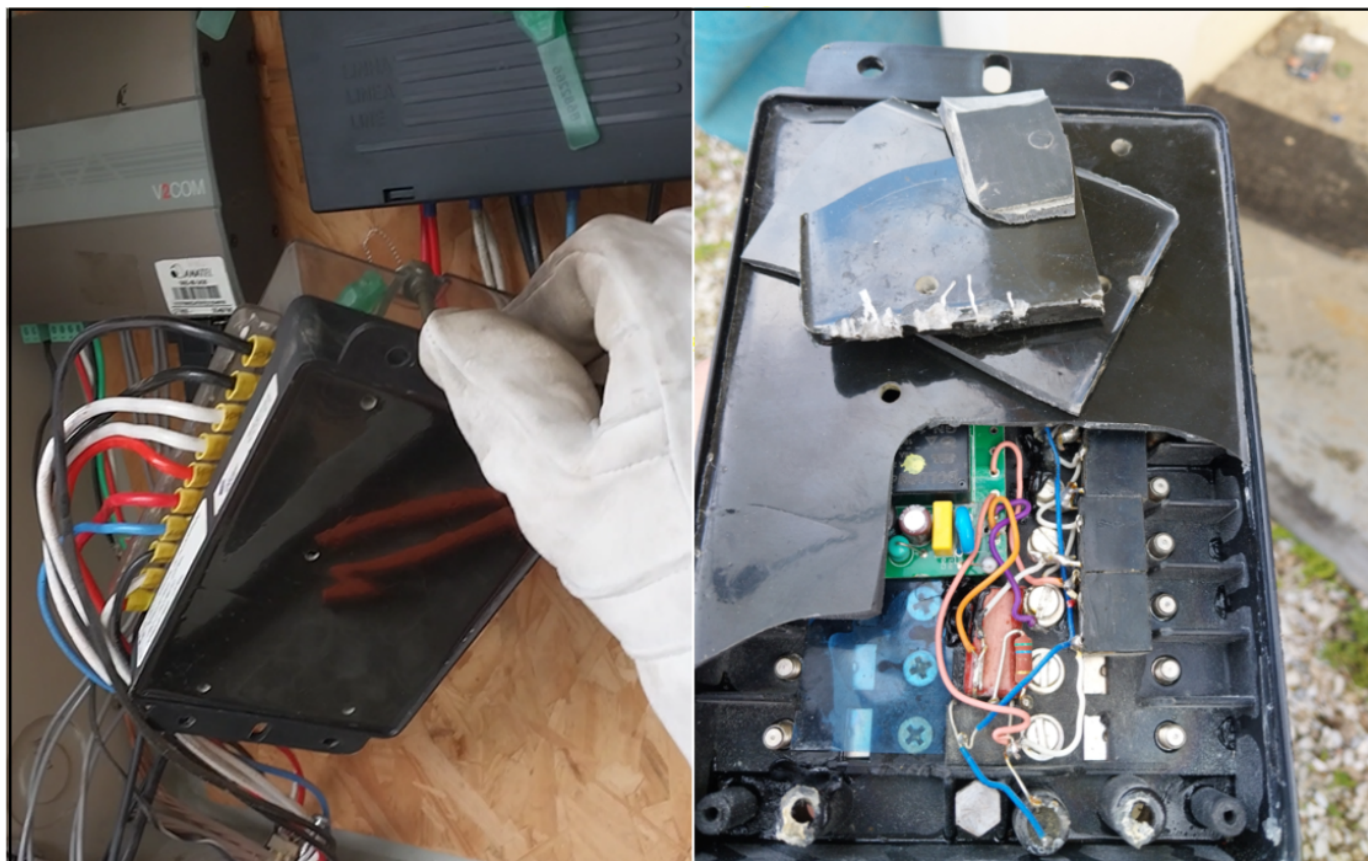
Foi constatada a adulteração no sistema de medição através de um circuito eletrônico acoplado no interior da chave, com relés e circuitos que possivelmente serviam para acionamento remoto da adulteração. A Figura 12 apresenta o registro fotográfico da chave de aferição antes e depois de ser quebrada.

Figura 12: Registro fotográfico da irregularidade 2

A adulteração foi comprovada, e o termo de ocorrência em inspeção, assim como a fatura de recuperação, foram emitidos. O montante estimado referente a 36 meses de perda é de R\$ 582.937,2 equivalente à 737,4MWh. Além disso, é possível supor que há um montante irrecuperável, porque o tempo provável de funcionamento da adulteração é de 39 meses, três meses a mais do que a legislação permite para cálculo de recuperação.

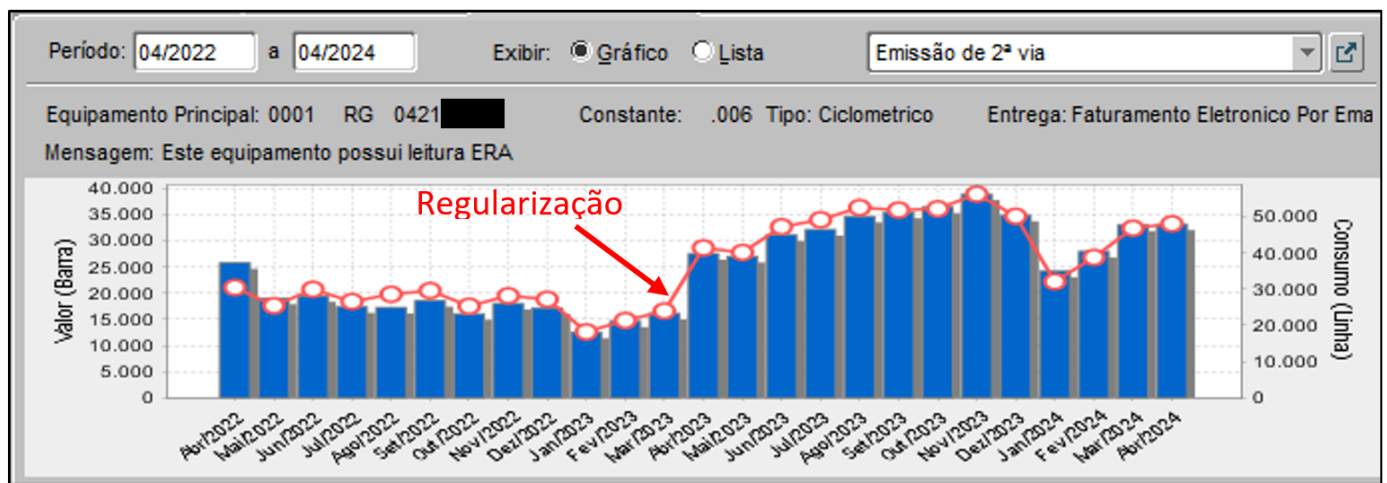
A Figura 13 mostra o aumento no histórico de consumo após a detecção da irregularidade e a adequação do sistema de medição. Tomando como referência os 12 meses anteriores e os 12 meses posteriores à regularização, o valor médio das faturas de energia subiu de R\$ 17.683,31 para R\$ 31.978,83 resultando em uma estimativa de redução anual de R\$ 171.546,2 nas perdas não técnicas após a eliminação da adulteração.

Figura 13: Consumo posterior à regularização da medição na irregularidade 2
