# Conector de 4 Derivações como Solução e Redução de Falhas frente a Oxidação dos Componentes de Derivação do Ramal de Conexão

**Tema:** Redes de Distribuição

**Empresa:** CELESC Distribuição S.A

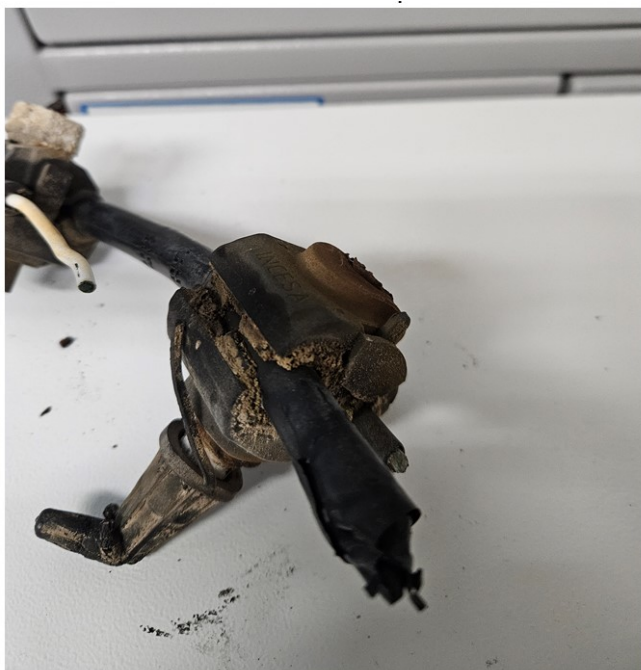
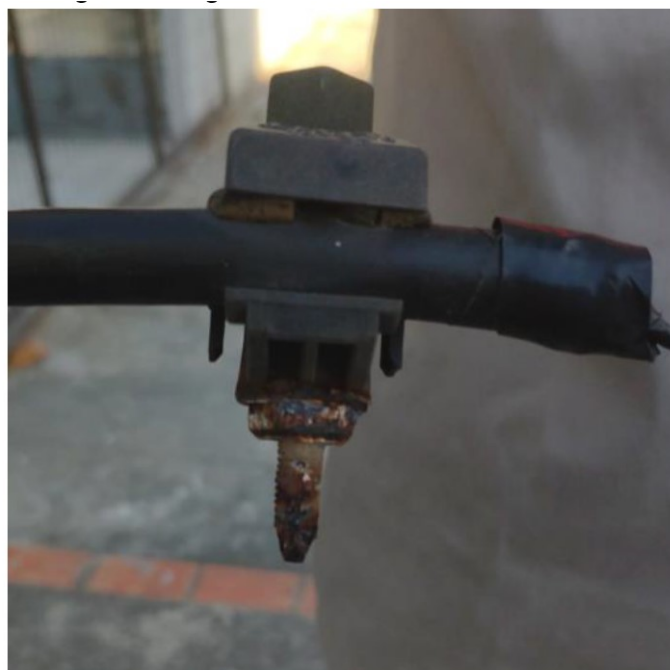
Figura 2 - Conector retirado da rede.

A escolha do município de Balneário Arroio do Silva foi a forte influência de ventos e salinidade na rede elétrica da distribuidora, com abertura de chamados por oscilação de tensão ou queda de energia ocasionadas por problemas nas conexões entre a rede elétrica de baixa tensão e o ramal de conexão das unidades consumidoras como pode ser verificado nas imagens a seguir.

Nos conectores convencionais, o torque de aperto dos parafusos sofre degradação ocasionada por oxidação, influenciando diretamente na qualidade da conexão e ocasionando o surgimento de pontos quentes, devido ao seu afrouxamento.

Devido à alta salinidade a corrosão é intensa nos materiais utilizados na rede. Como os conectores tradicionais não protegem a conexão de maneira eficaz em ambientes agressivos, ocasiona o surgimento de pontos quentes, em momentos onde a potência elétrica requerida pela rede é alta, no verão principalmente com a utilização de ar-condicionado e durante o inverno com a utilização de chuveiro elétrico por tempo prolongado.

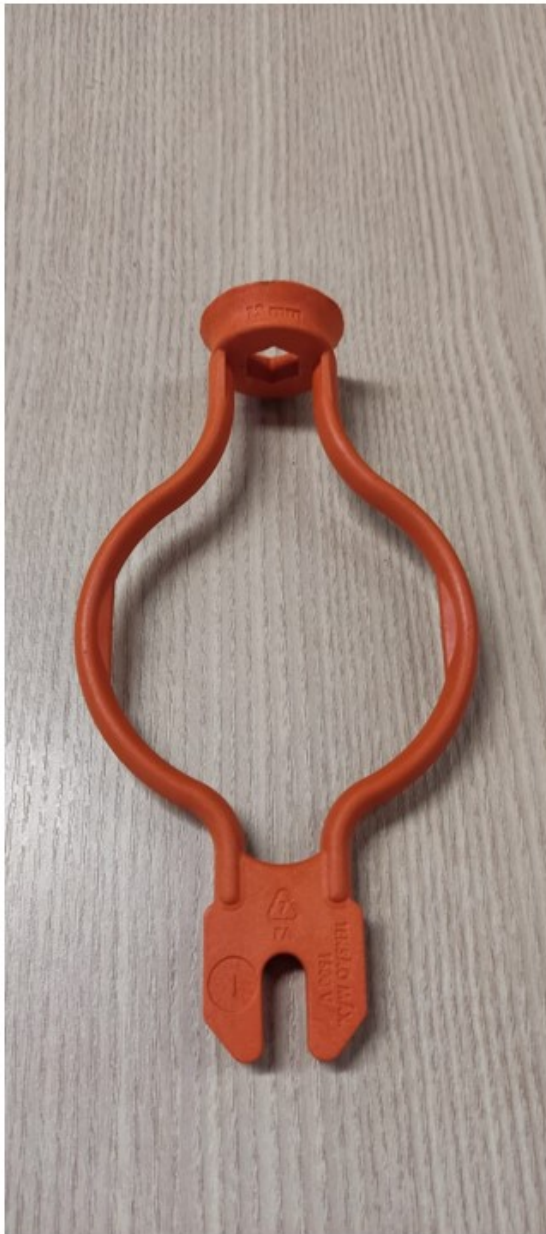
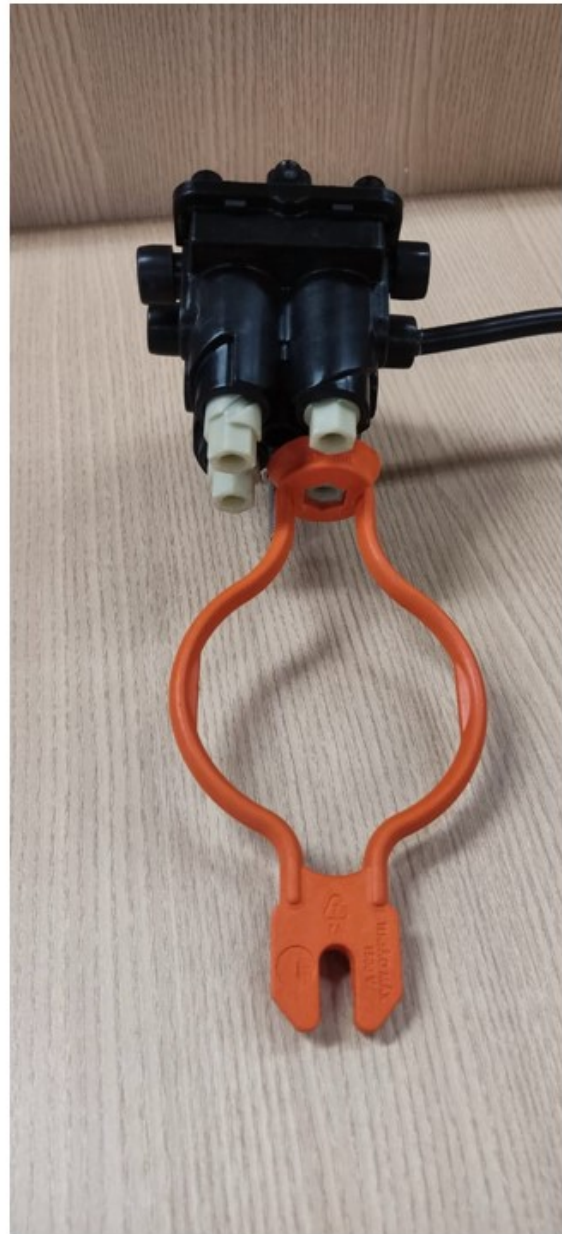
Figura 4 - Conector CONEX 4S com cabeçote de manobra.

O intuito de testar o novo conector é um ganho de produtividade, principalmente pelo reaproveitamento de suas derivações, para casos em que ocorra um desligamento e posteriormente a necessidade de re-conexão de um cliente na rede, além da redução do tempo de serviço em relação a aplicação de conectores convencionais. Outra vantagem é a possibilidade de abertura do ramal a partir do solo, onde há um sistema de compressão por mola, ativado com  $\frac{1}{4}$  de volta, que possibilita o desligamento do ramal sem necessidade de utilização de escada ou cesto aéreo para desconexão física.

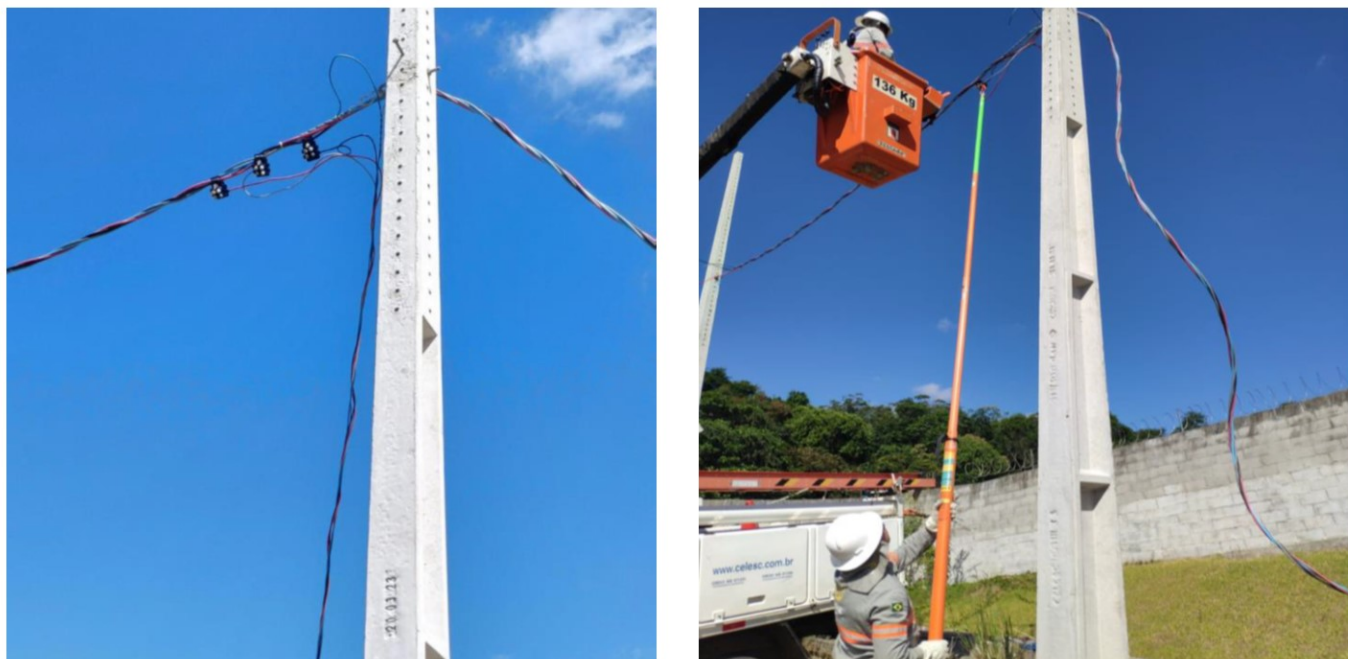
Figura 5 - Instalação CONEX 4S e manobra do solo.

Há também um ganho de produtividade pois não há necessidade de uso de escada ou cesto aéreo para desconexão do ramal. Foram feitos alguns testes dentro da regional de Criciúma para mostrar a utilização da vara de manobra com a chave acoplada na ponta, com o intuito de desligar o ramal de conexão da unidade consumidora.

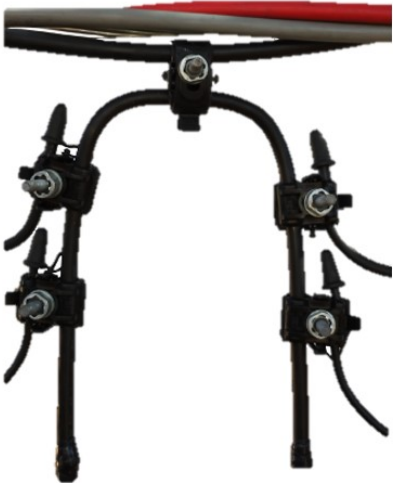
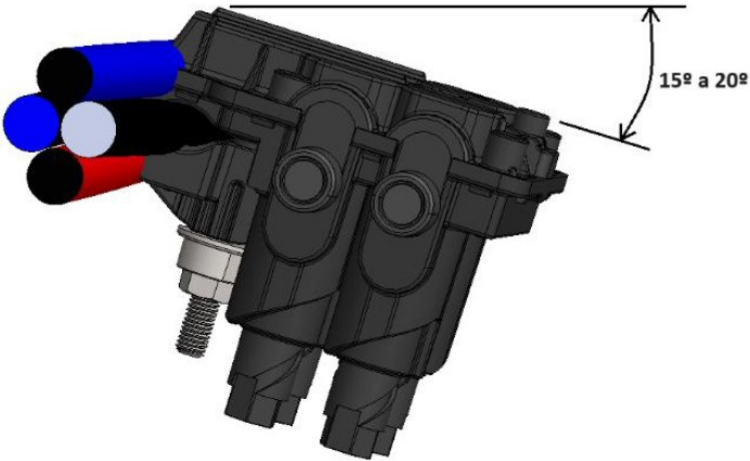
Figura 6 - Derivação da rede de baixa tensão e conector CONEX 4S.

O conector CONEX 4S foi projetado para substituir componentes tradicionais como: conectores perfurantes, conectores tipo cunha, estribos, condutores e fita isolante, integrando funções de conexão de ramais de conexão, protegidas por elastômeros e compostos de silicone, garantindo resistência à oxidação. Com um sistema de perfuração independente e compressão por molas, o produto minimiza relaxamentos nas conexões e mitiga o surgimento de pontos quentes, proporcionando maior confiabilidade e redução de falhas.

Padrão Convencional (Bigode)	Padrão CONEX 4S

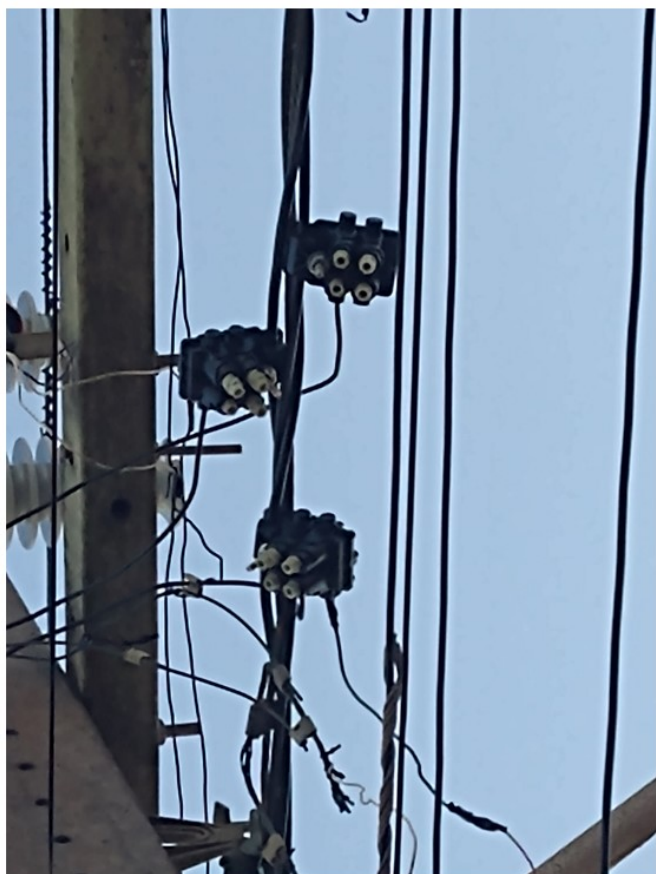
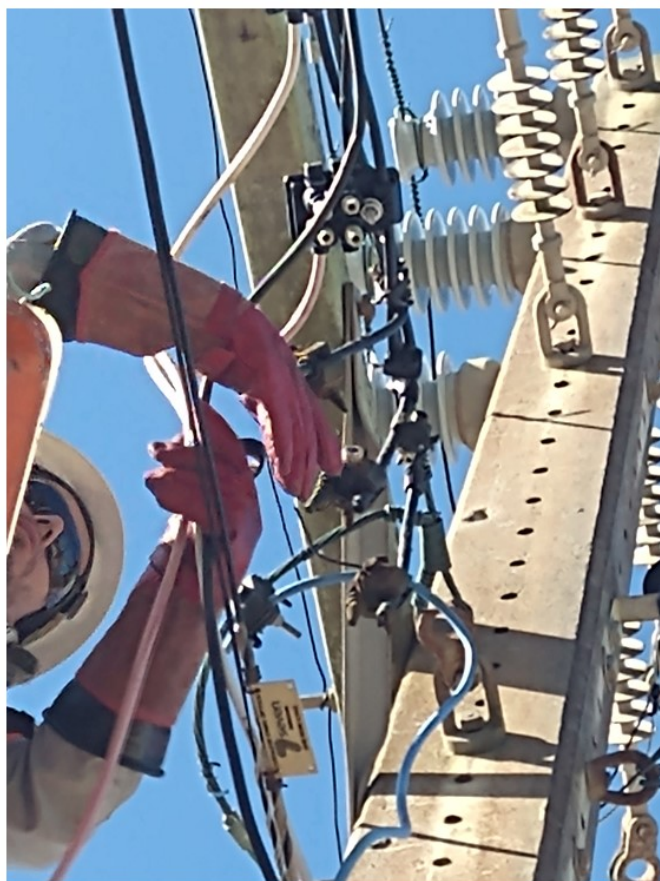
Figura 9 - Instalação dos conectores na rede.

As instalações ocorreram em 26 de março de 2024, e o desempenho está sendo monitorado, com inspeções trimestrais via termografia e análise visual. Após um período de 12 meses algumas amostras serão retiradas para análise visual e laboratorial.

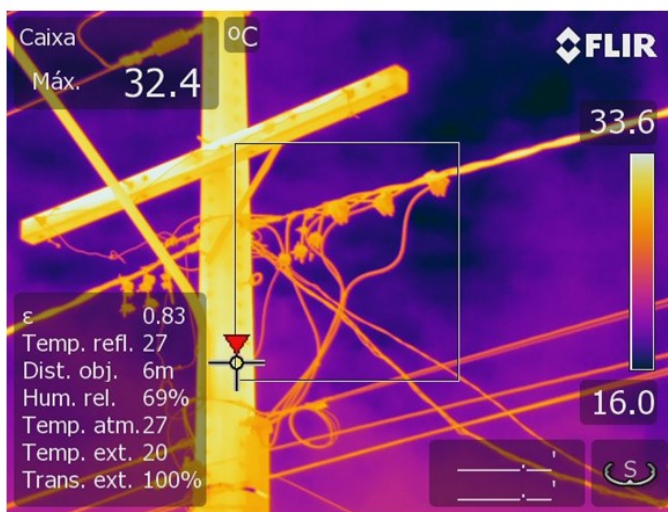
Figura 10 - Termografia nos conectores instalados.

**Resultados Preliminares** Após 9 meses de instalação e monitoramento não houve abertura de nota de reclamação por falta de energia ou oscilação de tensão em nenhum dos ramais atendidos pelos conectores instalados. Além disso foi feita uma inspeção utilizando câmera termográfica nos pontos onde os conectores foram instalados, na tentativa de verificar a ocorrência de pontos quentes nas conexões dos conectores. O sistema de mola foi testado para abertura e fechamento do ramal e até o momento apresenta resultado satisfatório.
