Visitas de Leituristas a Instalações sem Medidor de Energia

Tema: Recuperação de energia - Perdas não-técnicas

Empresa: CEMIG Distribuição S.A

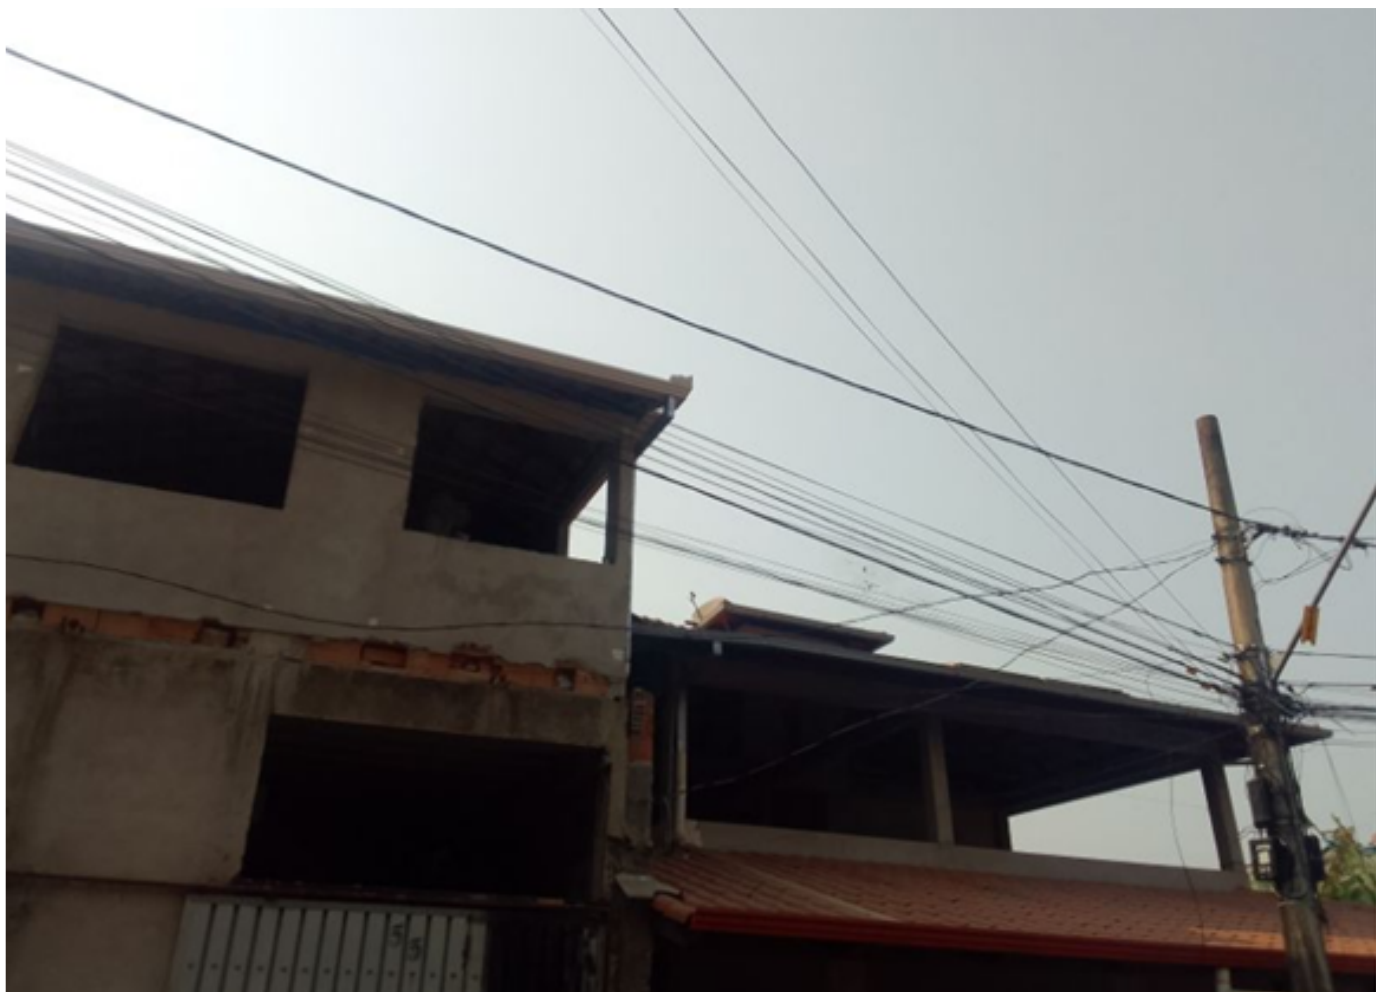
Figura 04 - Residência com desvio de energia identificada pelo leiturista

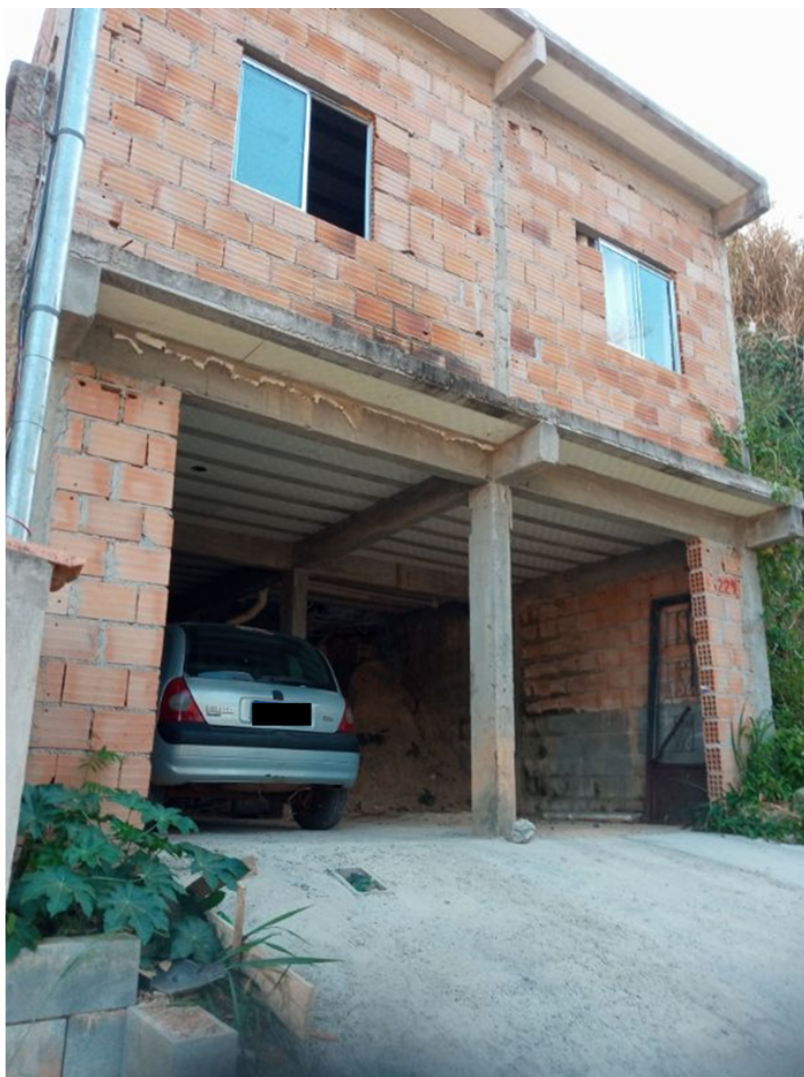
Figura 05 - Residência com indícios de moradores. Posteriormente foi identificado um desvio na medição

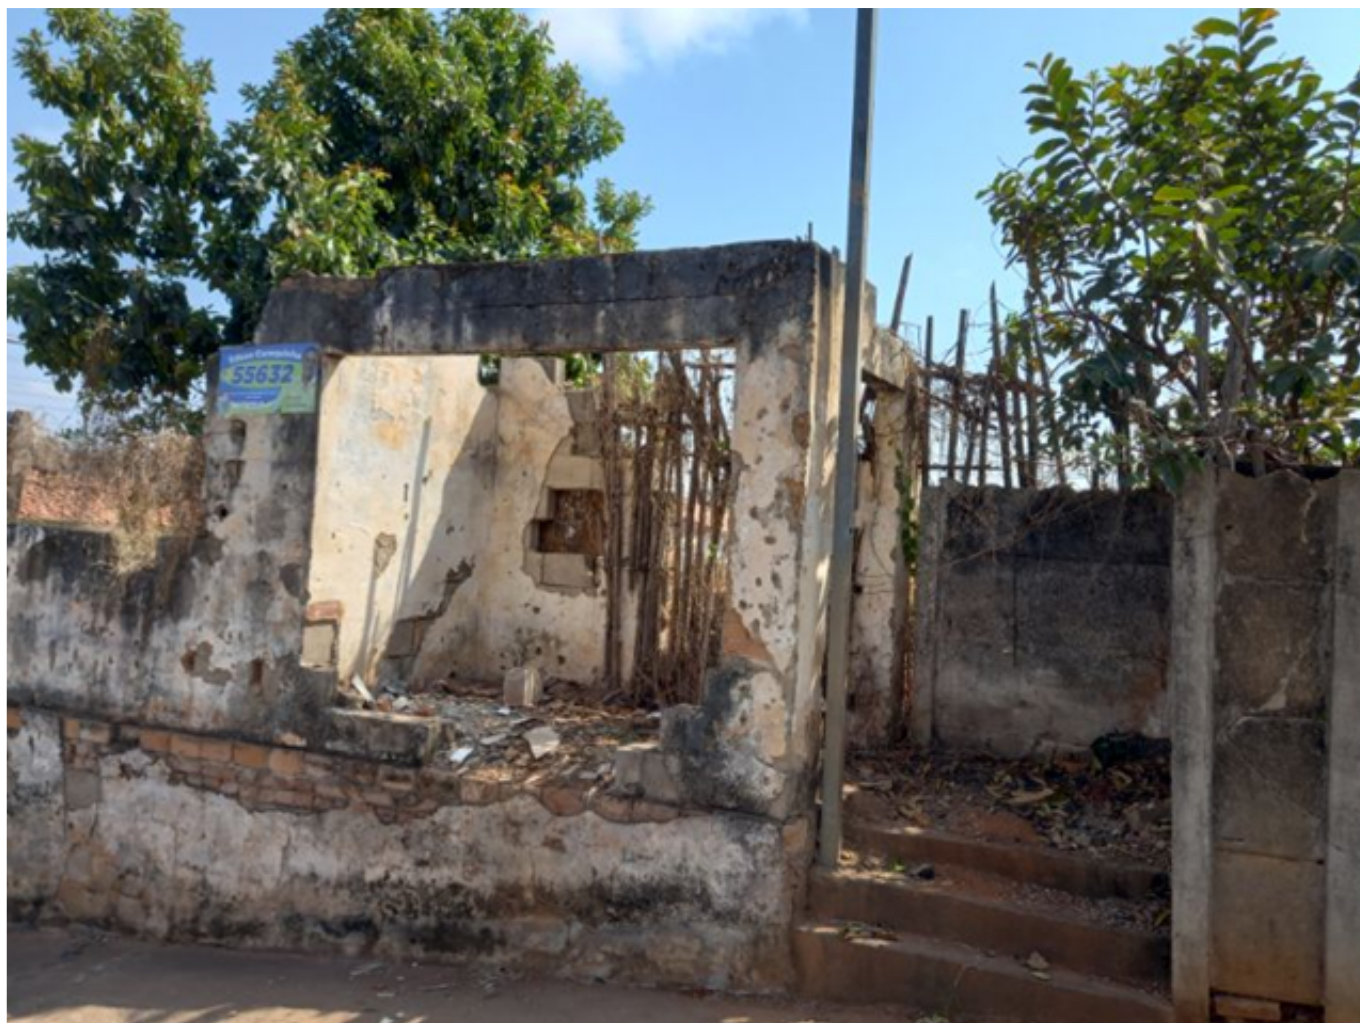
Figura 06 – Local demolido encontrado pelo leitorista

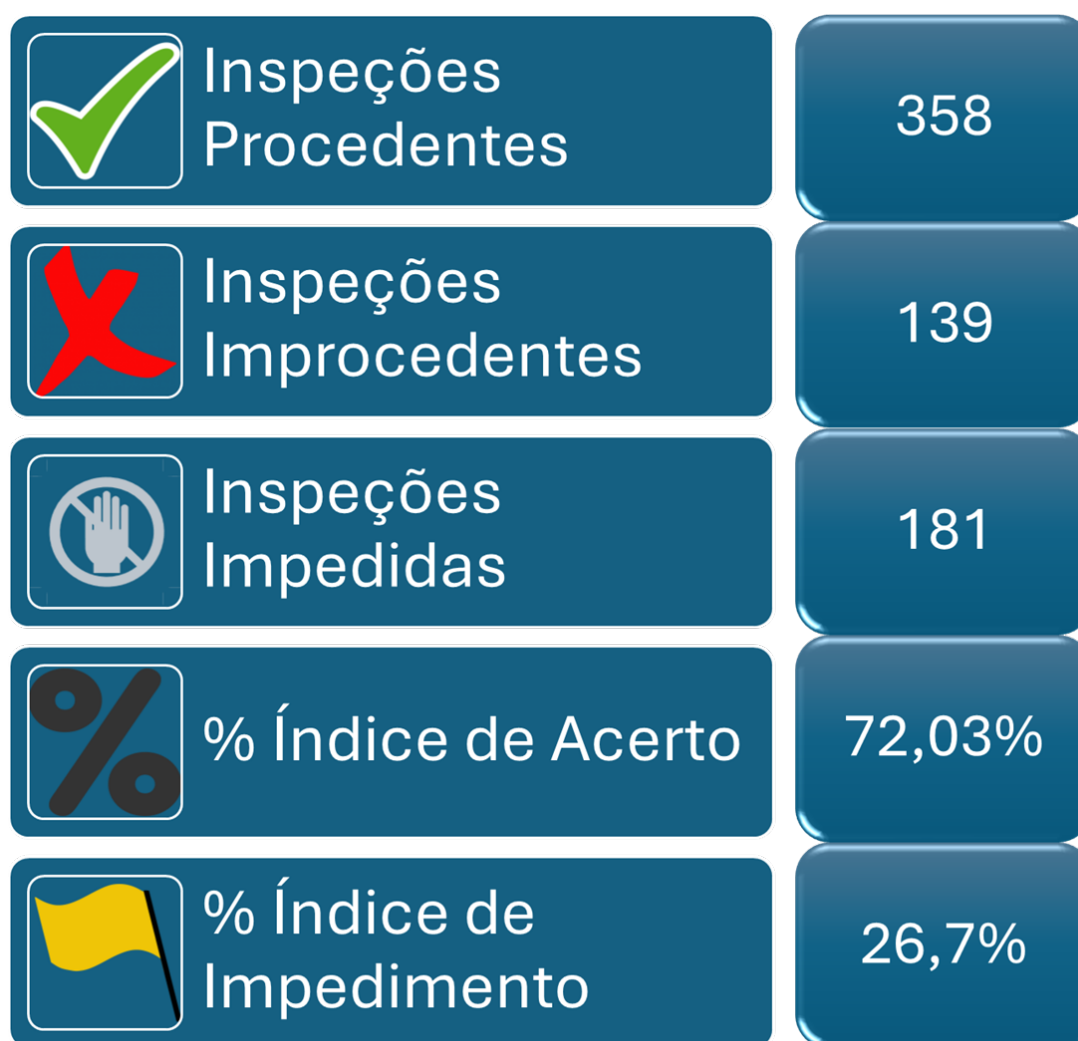
Até o dia 15/10/2024, foram realizadas 678 inspeções de irregularidade, com 358 TOIs registrados. Considerando as inspeções executadas efetivamente, o índice de acerto ficou em 72,03%.

Figura 07 – Resultados das Inspeções de Irregularidade

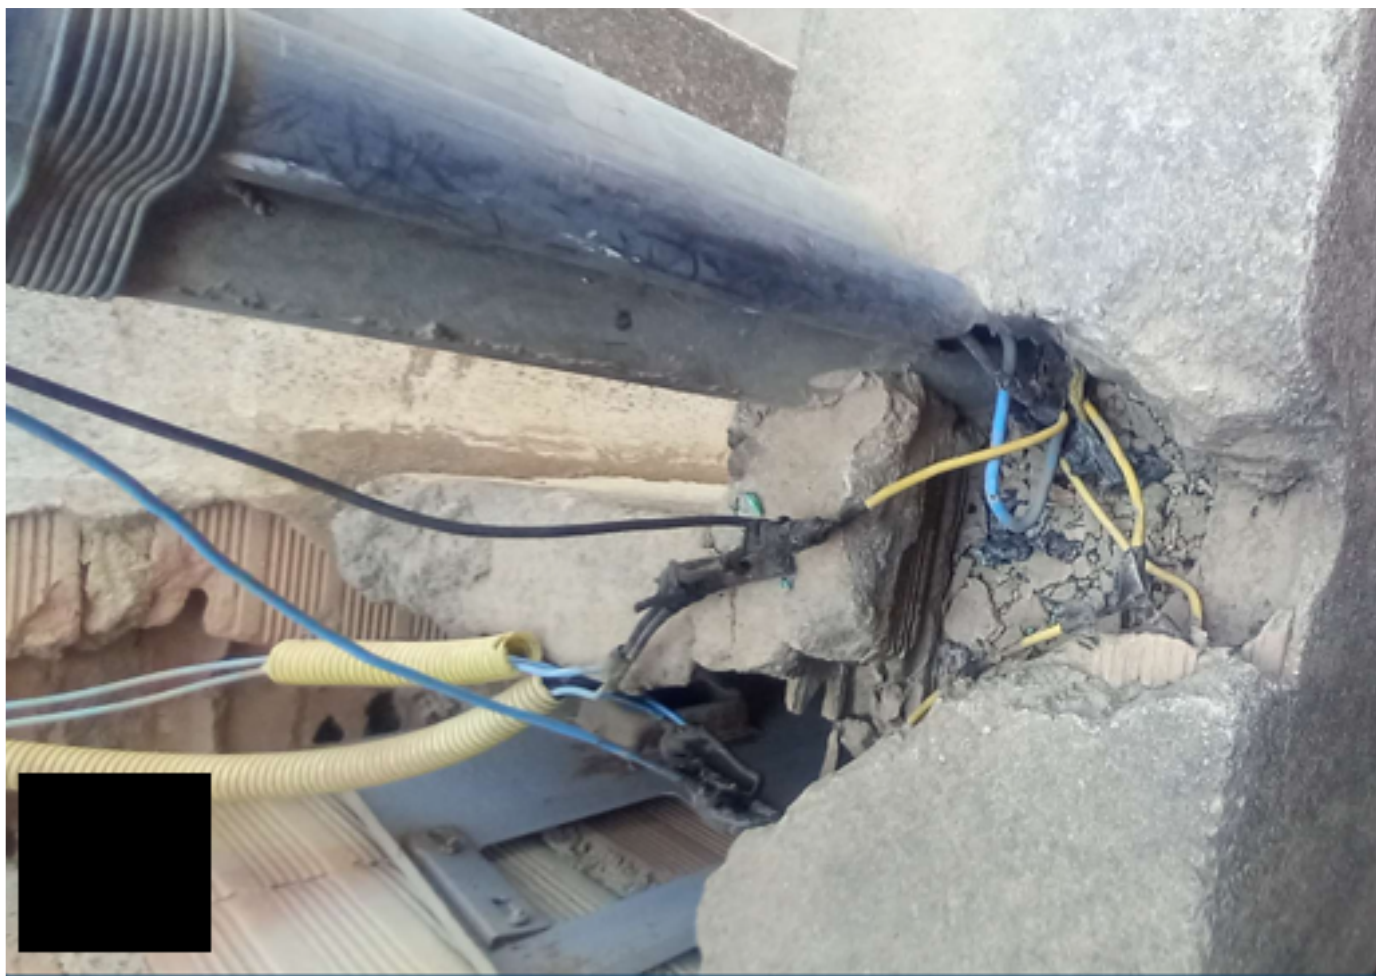
Figura 08 – Exemplo de irregularidade identificada no solo

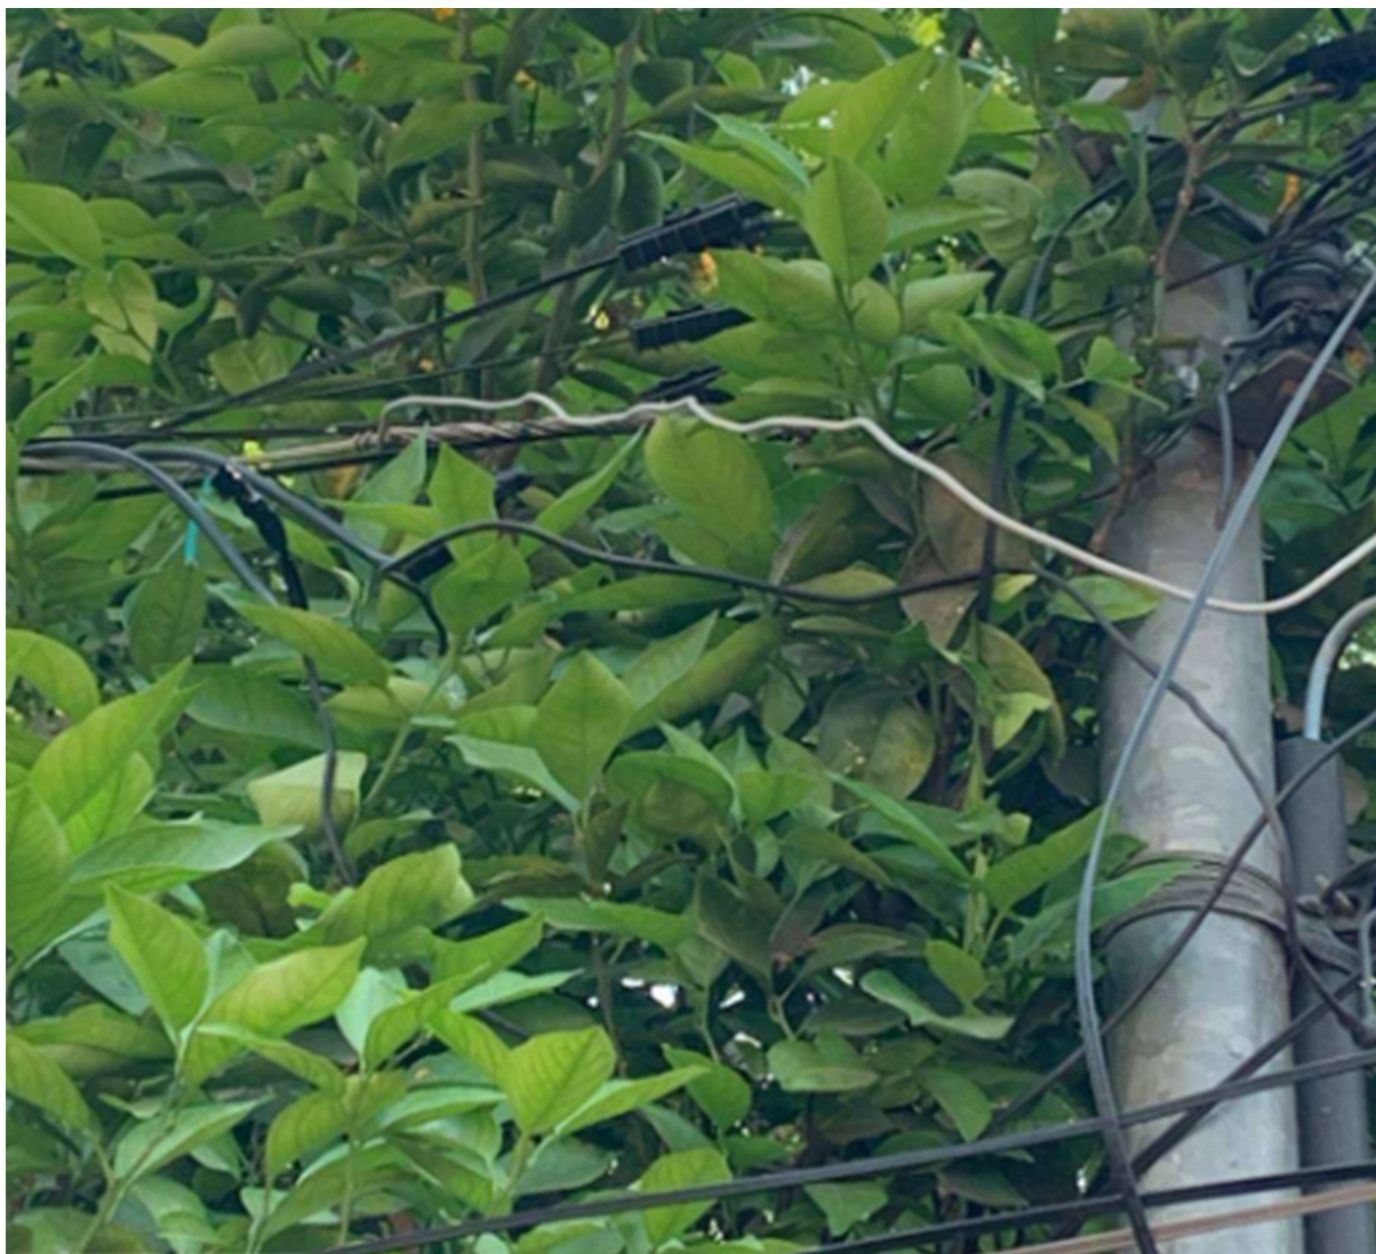
Figura 09 – Exemplo de irregularidade identificada no pingadouro
