Inspeção Termográfica Aérea de Usinas Fotovoltaicas com utilização de Inteligência Artificial

Empresa: Energisa Paraíba - Distribuidora de Energia S/A

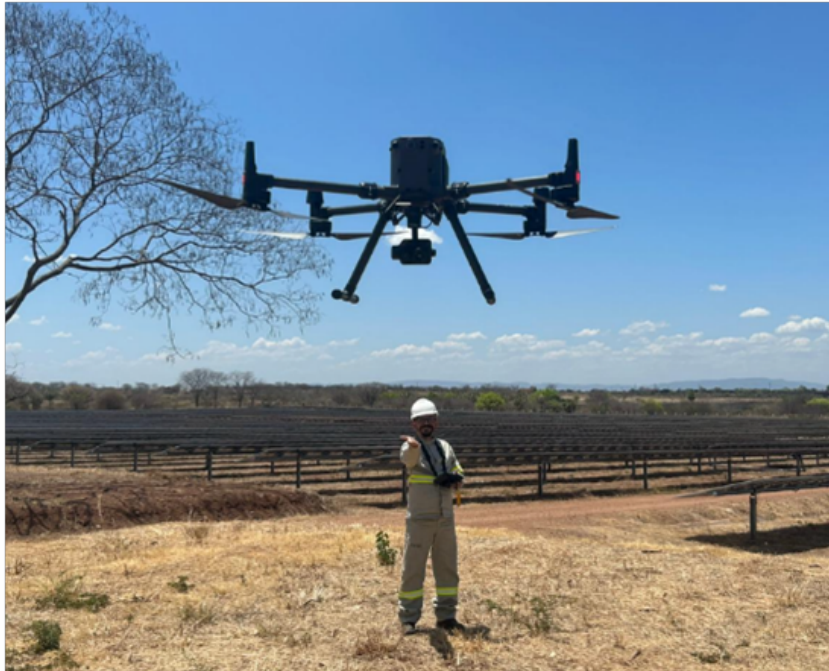
Imagem 04 - Drone com câmera termográfica sob usina fotovoltaica

Fase 02 – Planejamento de Voo e Coleta de Dados O objetivo da segunda fase foi a elaboração do plano de voo específico para a usina e a coleta de imagens termográficas com drones para análise das condições das placas solares. O marco dessa fase foi o conjunto de imagens termográficas obtidas, e o gate consistiu na avaliação da qualidade dessas imagens e na verificação da cobertura completa da área da usina. No conjunto de imagens 04 e 05, são mostrados um voo executado sob a usina e sua imagem termográfica.
