TRANSFORMANDO A GESTÃO DE ATIVOS CRÍTICOS: A EXPERIÊNCIA DO GRUPO ENERGISA COM O CEMAC

Tema: Gestão Ativos e Manutenção

Empresa: Energisa Paraíba - Distribuidora de Energisa SA

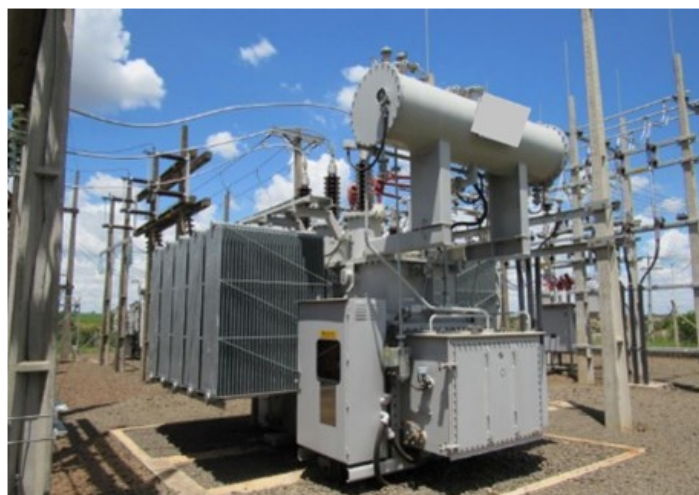
Figura 03: Transformador de força TR-03-13.

No início de 2021, foi sinalizado pelo AHM utilizado pelo CEMAC, um transformador de força (figura 03) dentre os 200 acompanhados pelo CEMAC com suspeita de falha, localizado numa subestação que atende 16.904 clientes.

Dados do transformador

Identificação: TR-03-13

Ano de fabricação: 2015

Potência: 20/25MVA

Tensão: 69/13,8kV

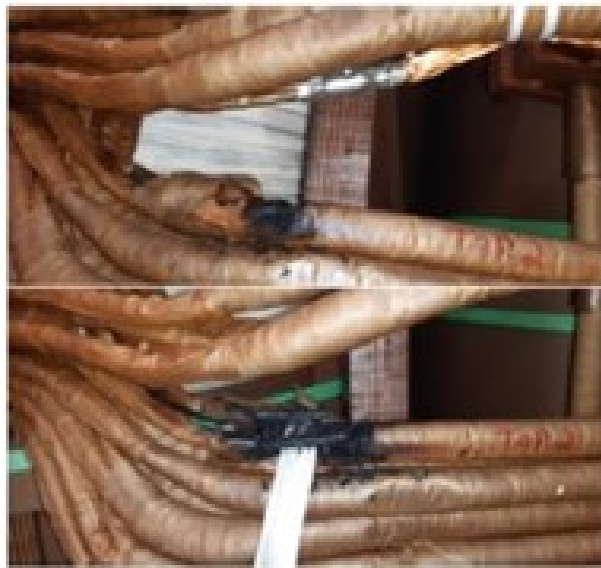
Figura 09: Detalhe da luva de compressão carbonizada.

Comprovado pela inspeção visual no tap 2 da bobina H2, deterioração da luva de compressão da conexão da bobina com o cabo de interligação ao comutador sob carga, carbonização do isolamento e rompimento dos fios da bobina na luva de compressão .

Falha confirmada: Rompimento da luva de compressão (figura 09 e 10) e aquecimento do cabo tap 2 – fase H2

Ao realizar a inspeção da parte ativa, no ensaio de resistência Ôhmica, foi encontrado erro considerável na fase H2, no tap 2 (75469 e 68138 volts), uma variação de até 10% em relação as outras fases.

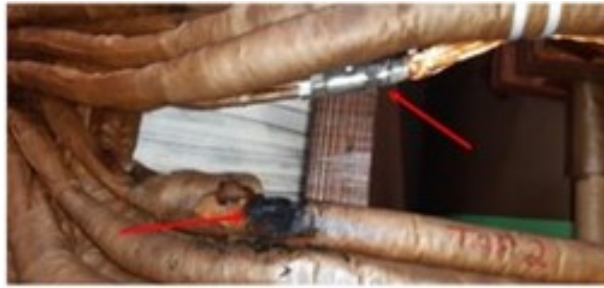
Figura 11: Detalhe no comparativo de uma luva de compressão em bom estado versus deteriorada.

O comparativo entre a luva de compressão em bom estado e a deteriorada é mostrado na figura 11 a seguir.

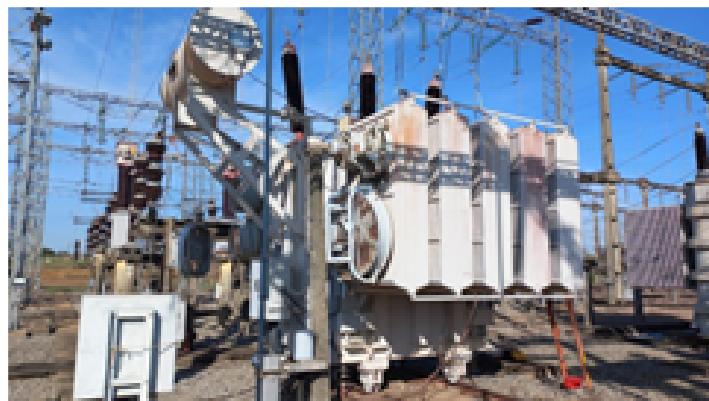
Figura 12: Transformador 2GURTR01.

No mês de janeiro de 2022, com a chegada de +88 transformadores novos sob acompanhamento mensal de avaliação de saúde do CEMAC, a equipe verificou sinalização de alertas e suspeita de falha indicado pelo AHM do transformador de força (figura 12), localizado numa subestação que atende 19.900 clientes.

TAG: 2GURTR01

Ano de fabricação: 1990

Potência: 20/25MVA

Tensão: 138/13,8kV

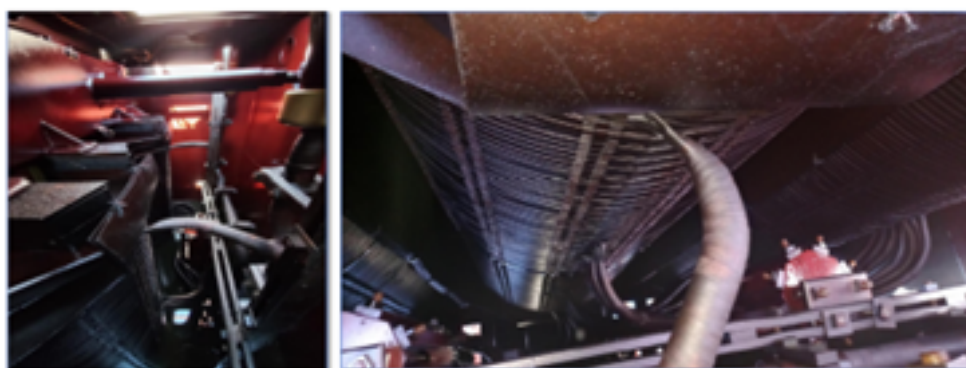
A partir disto foram realizadas investigações adicionais, incluindo tratamento do óleo, análise do papel isolante e programação de desligamento para realização de inspeção interna (Figura 17).

Figura 17: Registros da inspeção internas realizada sem evidências de avaria.

Embora não tenham sido encontradas irregularidades visíveis na inspeção interna, os ensaios elétricos revelaram grandes variações nas resistências de enrolamento (Tabela 1) e erros na relação de transformação (Tabela 2), indicaram problema interno nos enrolamentos das fases B e V.

A substituição do transformador foi realizada, evitando assim potencial falha e garantindo a confiabilidade do sistema.
