# Utilização do amperímetro fiscal para detecção de adulterações em sistemas de medição do grupo A.

**Tema:** Recuperação de energia - Perdas não-técnicas

**Empresa:** Celesc Distribuição S.A.

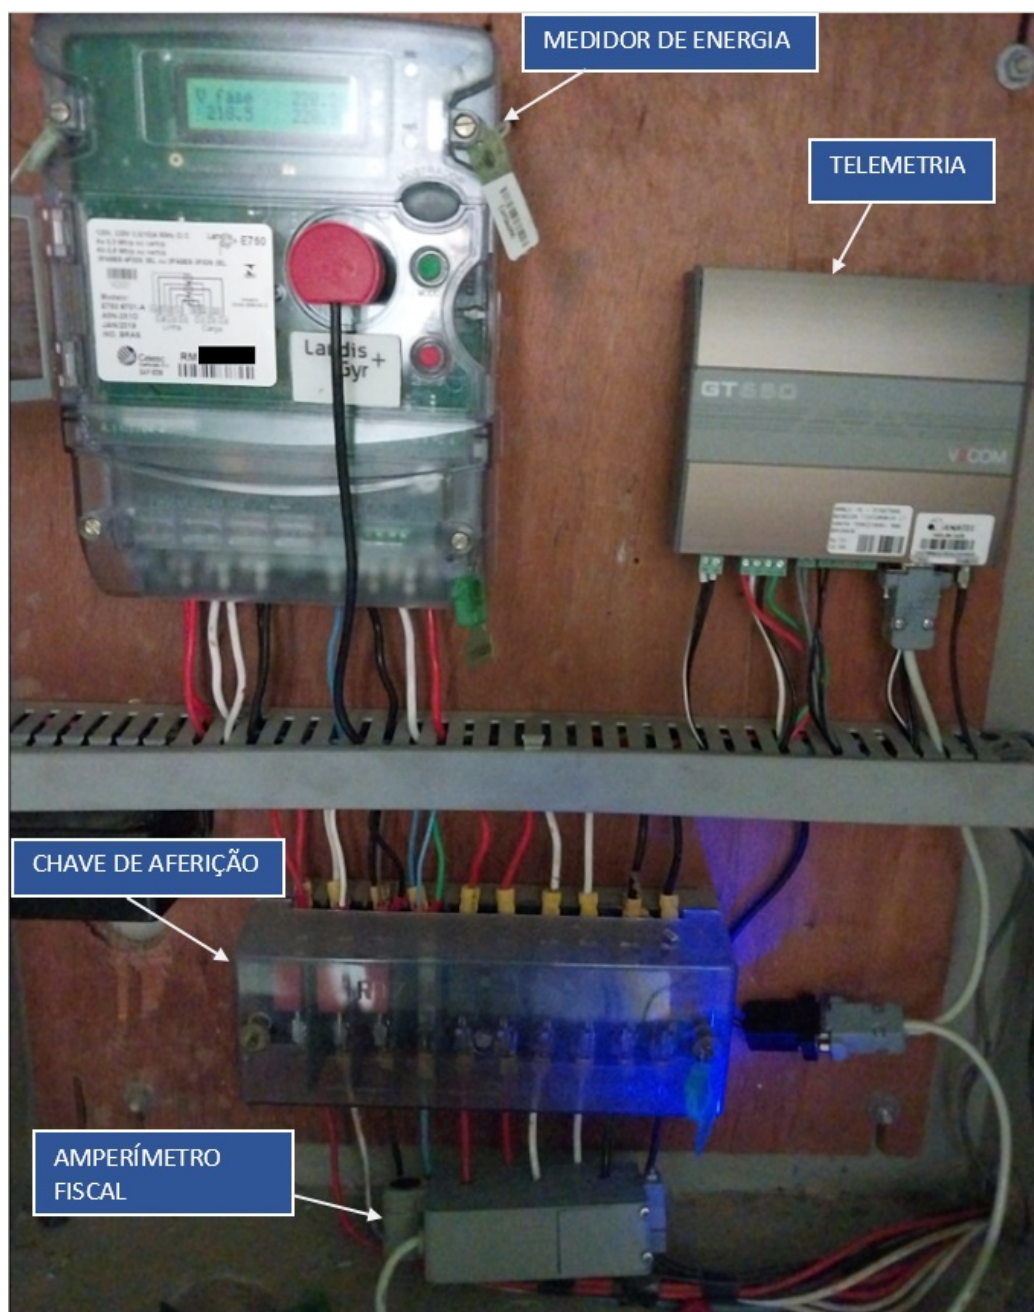
Figura 4: Amperímetro fiscal instalado

No total, foram mapeados 10 consumidores do grupo A para instalação durante 4 dias de trabalho. No primeiro dia, foram instalados 6 amperímetros fiscais, dos quais 2 detectaram inconsistências de medição e alarmaram o sistema de telemetria. No presente artigo estão detalhadas as duas ocorrências, que chamaremos de "irregularidade 1" e "irregularidade 2". Na figura 4 está o registro fotográfico do amperímetro fiscal instalado em uma das referidas unidades.
